# 海水シャワー試験（7年）報告書

平成 20 年 2 月 12 日

日本溶融アルミニウムめっき協会  
技術部会

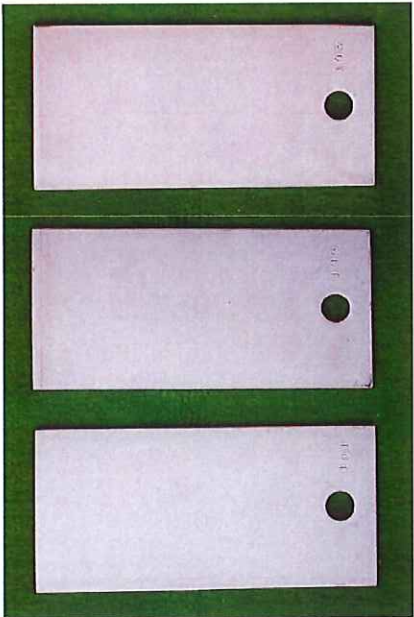
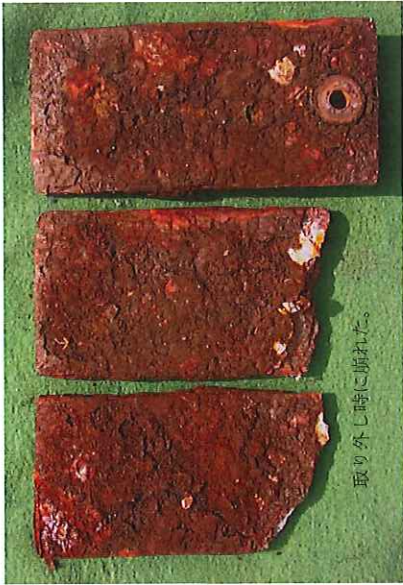
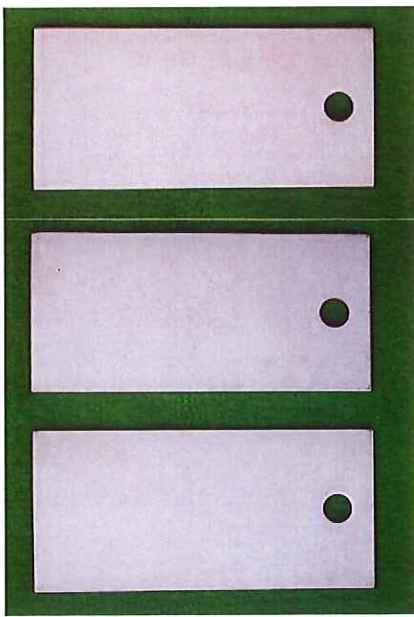
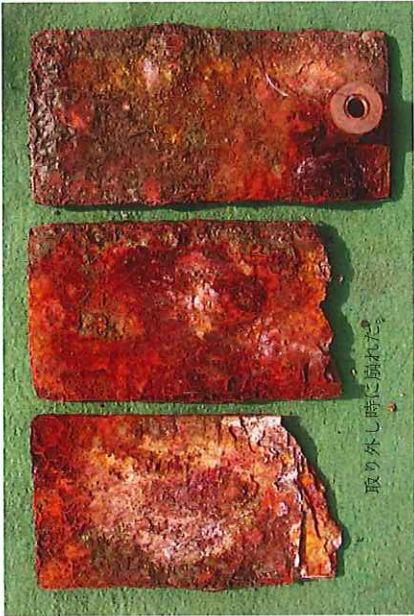
炭素鋼材料 (SS 400)

試験開始直後より発生した鉄のさびが厚い瘡蓋状になり全面を覆っている。試験材表面の腐食生成物を除去すると鋼の金属部分は無く、完全に鉄スケールと成っていた。

<p>No.101      No.102      No.103</p> <p>取り外し時に崩れた。</p>	<p>No.101      No.102      No.103</p> <p>完全に鉄スケールとなり鋼部分なし</p>

炭素鋼試験材は 1 日 2 回の海水シャワー時に試験材表面が海水膜に覆われると共に、酸素供給も十分に行われるため激しい腐食を起こす。試験材表面には試験開始時より発生した鉄スケールや海藻などの付着物が認められており、シャワーが止まっている時にも試験材表面は長期に湿潤状態が続いているものと考えられる。試験材表面の鉄スケールは酸素の拡散障壁としての作用は弱く、長期の湿潤状態により腐食が大きくなる。本試験材は表裏共厚くスケールが発達し、スケール除去後の試験材は完全に腐食され、炭素鋼は全て鉄スケールとなっていた。

腐食され全て鉄スケールとなっていた。試験材が完全に鉄スケールとなった時期は、最短で 3.2 年と推定される。

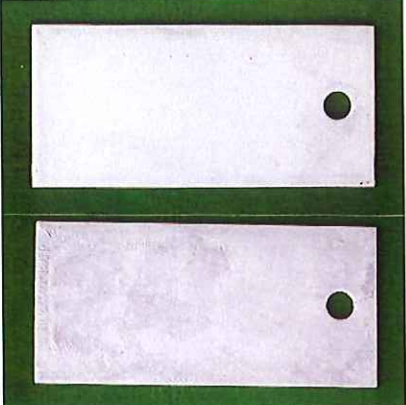
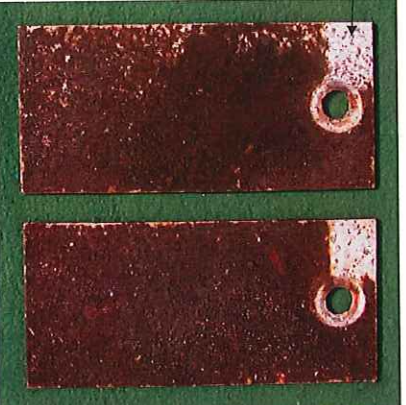
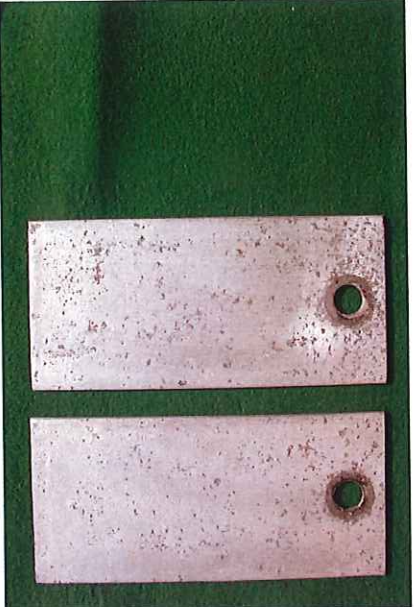
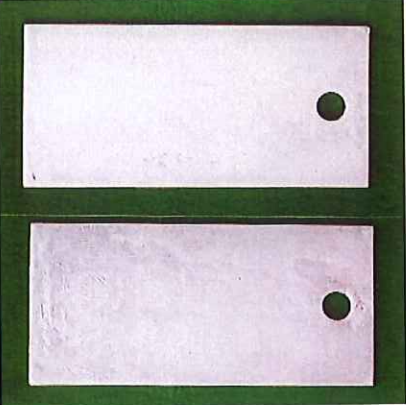
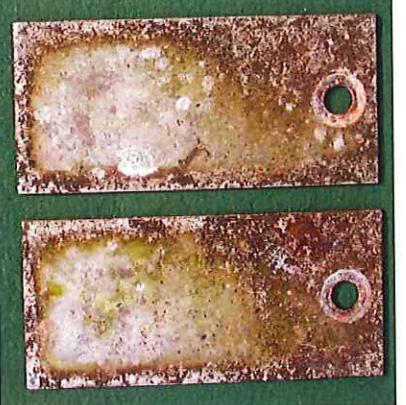
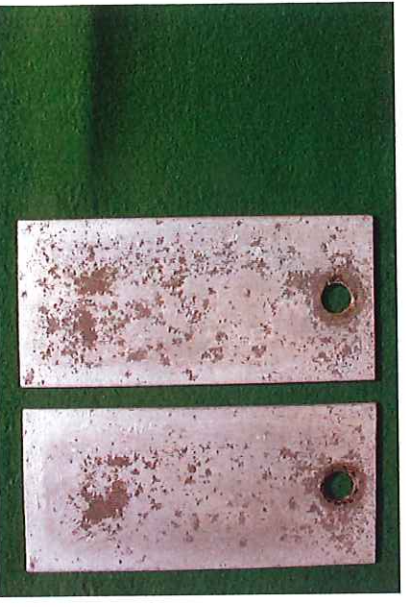
溶融アルミニウムめっき材 試験日数：2522日

表側は黒っぽい藻で覆い尽くされている。その付着物を除去すると、合金層の露出と見られる小さい黒い部分が全面に渡り存在する。

裏側は表側程ではないが緑～黒色の藻が付着し、アルミの白さびも認められる。その付着物を除去すると、合金層の露出と見られる黒い部分が存在する。特に中央付近は広範囲に認められる。

合金層露出面積は 1.8 年時と比べ、表裏とも大きな変化なし。

めっき層の表面状態表側はシャワーのない時には乾燥状態があり、裏側は湿った状態が長い為アルミニウムの性質上、裏側の腐食が大きいものと考えられる。5pの溶融アルミニウムめっき材の外観写真の通りである。

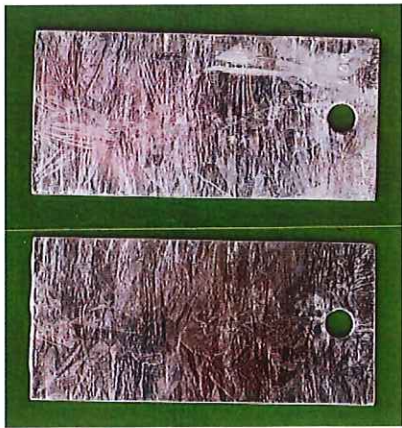
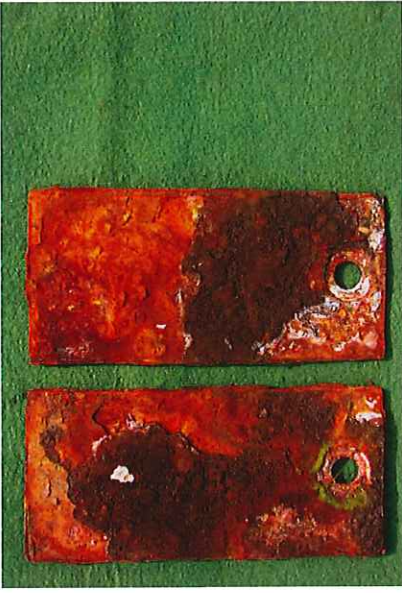
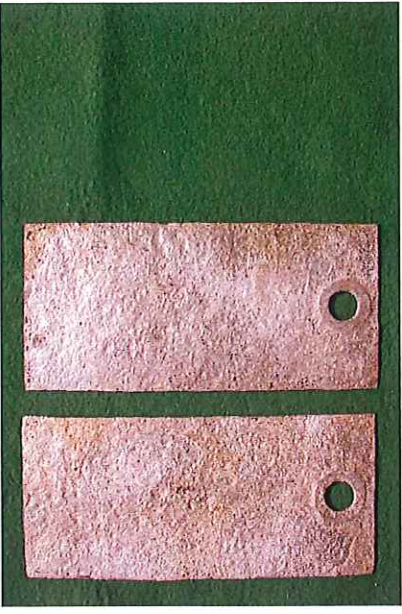
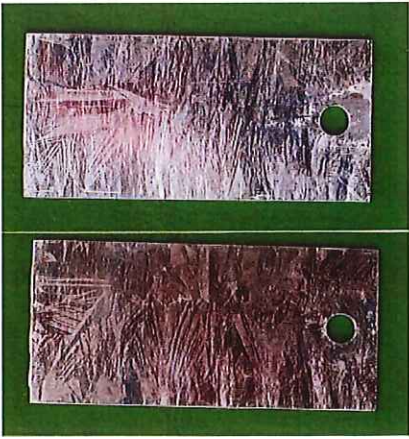
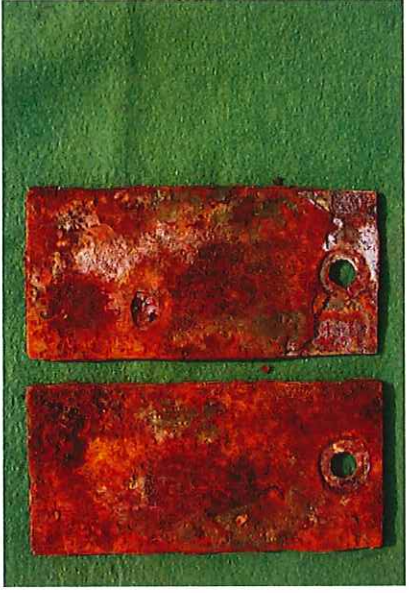
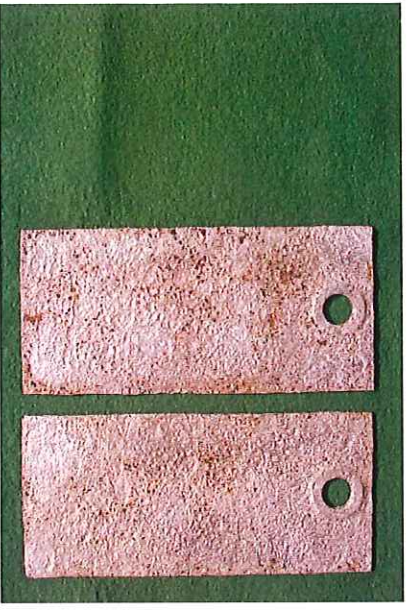
鉄のさびが厚い瘡蓋状になり全面を覆っている。試験材表面の腐食生成物を除去すると、めっき層は全く無く、鋼素地の腐食が甚だしい。一目で分かる程の減肉で表面はアパタ状を呈している。表裏とも同様である。

当試験材は試験期間1.8年でめっき層は消失していないものの、鋼素地の一部腐食が確認されている。これが6.9年では表裏共、完全にめっき層は消失し鋼素地の腐食が甚だしい。6pの溶融亜鉛めっき材の外観写真と10pの顕微鏡写真の通りである。

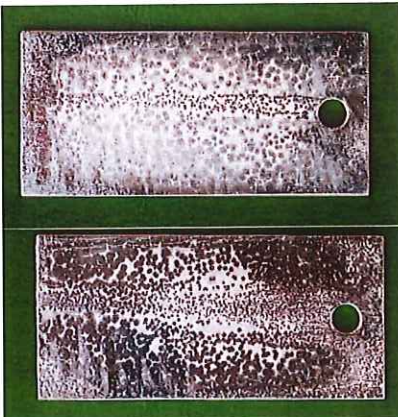
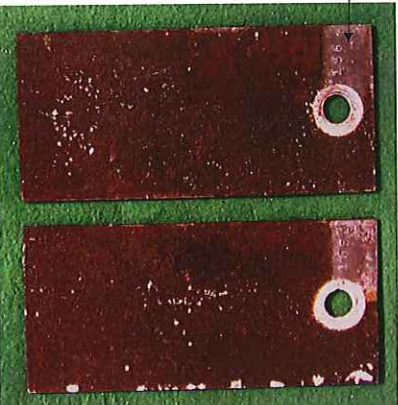
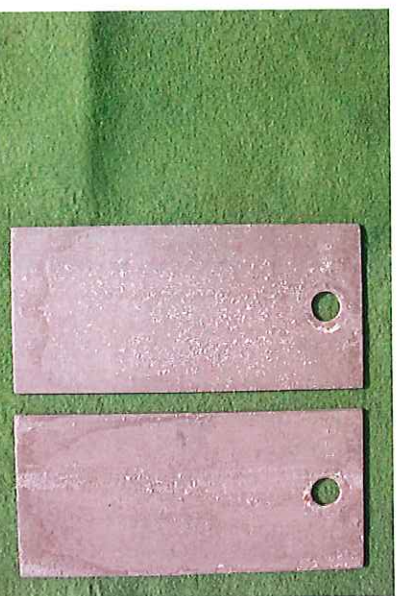
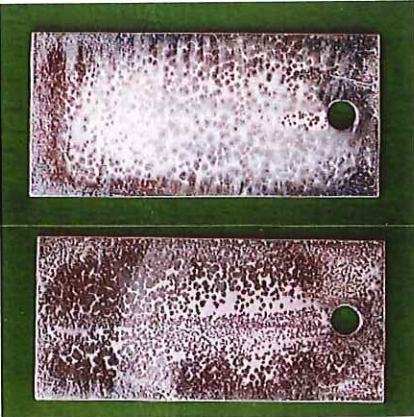
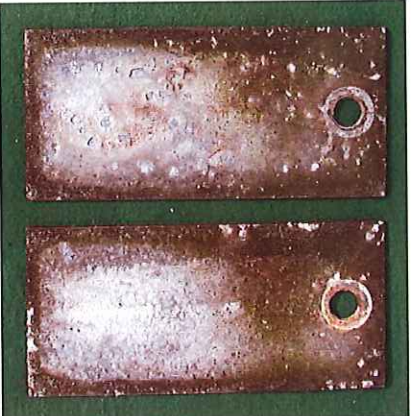
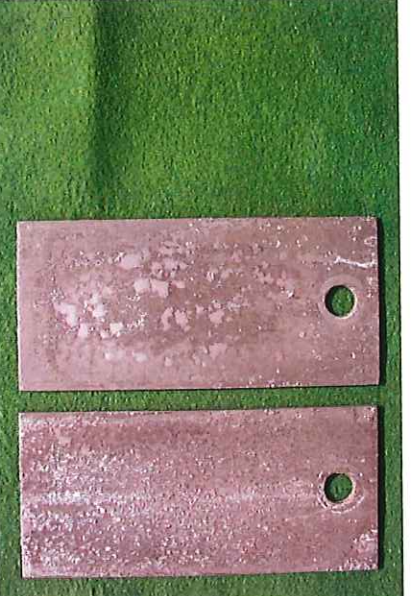
合金めっき材 (5%Al-Zn) 試験日数 : 2522 日

表側は黒っぽい藻で覆い尽くされている。その付着物を除去すると黒～黒灰色を呈している。また一部めっきが剥がれたような灰色の部分が多数認められる。

裏側は表側程ではないが緑～黒色の藻が付着している。その付着物を除去すると、黒～灰色を呈している。また一部めっきが剥がれたような灰色の部分が多数認められる。

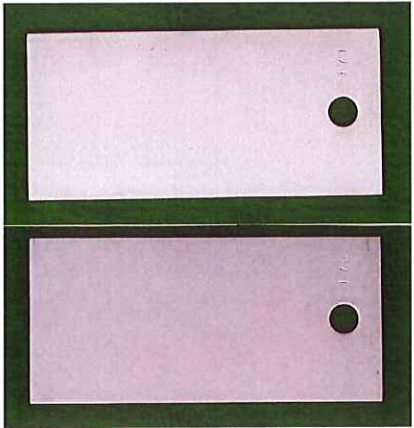
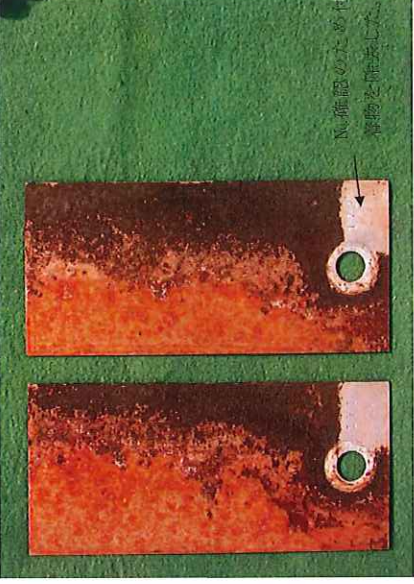
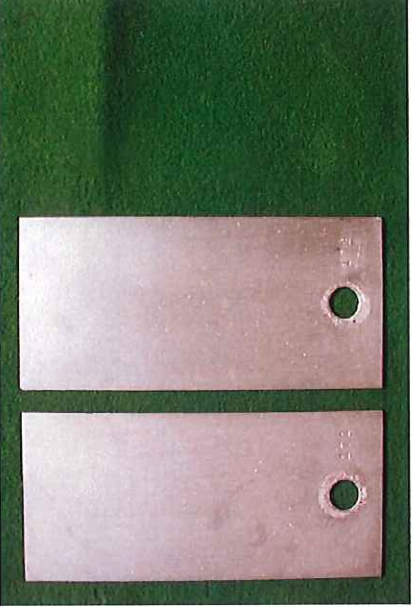
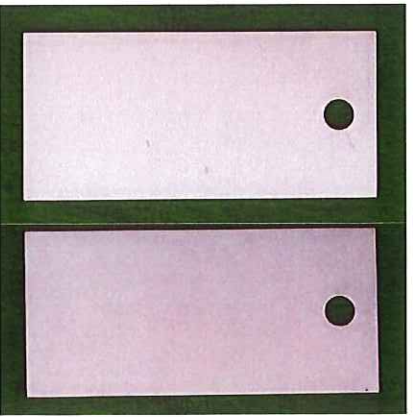
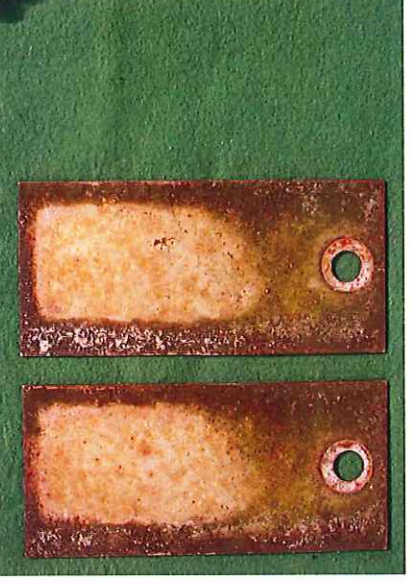
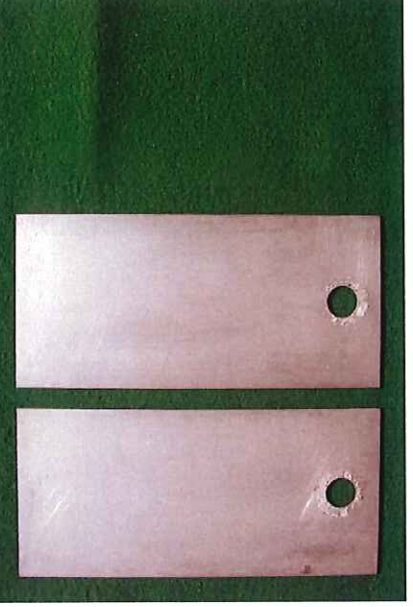
表裏とも全面に黄褐色の鉄さびと黒色および緑色の付着物がある。それらを除去すると、全面に細かい腐食跡が認められる。1.8 年時と比べると、その数や腐食深さが増している。

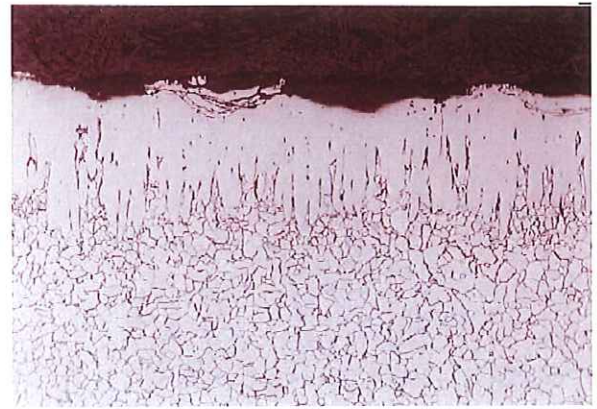
表側・黒変部

本試験ではアルミニウムの海水での腐食量は極めて小さく、更に時間の経過と共に腐食速度も小さくなっている。また、9pの顕微鏡写真から合金層露出部で上部が欠損している箇所が確認される。これが腐食によるものか、試料切断時の衝撃破壊によるものか明らかではないが、試料を研磨作業で追い込むと欠損箇所や程度が軽減される。したがって断定はできないが硬くて脆い合金層の特徴から試料切断時に欠損した可能性が高い。これらのことから6.9年でもアルミニウム層の腐食段階、または合金層腐食の初期段階とみられる。

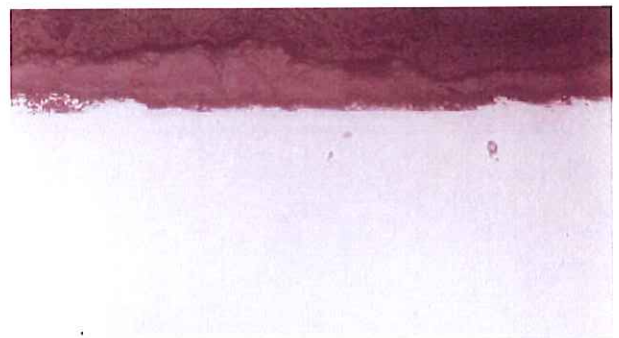
表側・剥離部

合金めっき材は11pの試験前写真が示すように、めっき層(4層よりなる)、鋼素地から成っている。その合金めっき材もめっき層は緻密で安定的な酸化皮膜で覆われている為、溶融アルミニウムめっき材と同様に優れた耐食性を示す。このめっき処理は最近注目されている表面処理材である。溶融亜鉛めっき材よりも数倍優れており、塩害地域においては特に優れていると言われている。めっき層はほぼ均一な4層より成り、溶融亜鉛めっき材と同様な腐食傾向をもつものと考えられるが、表層は5%のアルミニウムを含むので表面の酸化皮膜が亜鉛よりも安定である。6.9年経過の試験材表面は11pの顕微鏡写真が示すように、めっき層が残存するものの、一部でめっきが剥がれたように欠損し鋼素地が露出する箇所が多数確認できる。但し鋼素地は腐食していないことから、周辺めっき層による犠牲防食の影響と考えられる。

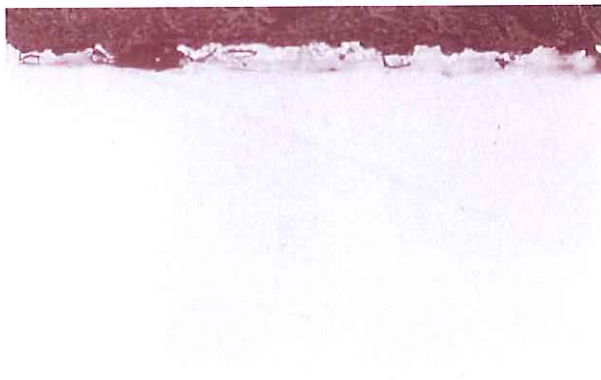
裏側

SUS304の腐食は本試験材中最も小さい。ただし乾湿の繰り返しと海水中の $Cl^-$ の影響で安定酸化皮膜が破壊され鉄の赤錆が発生している。腐食速度は1.8年を境に増加に転じている。現時点での腐食量及び腐食速度は非常に小さいが、12pの顕微鏡写真が示すようにピット状の腐食が表裏両面に無数に確認され、やや孔食傾向であることが今後懸念される。
