# 海水シャワー試験（7年）報告書

平成 20 年 2 月 12 日

日本溶融アルミニウムめっき協会  
技術部会

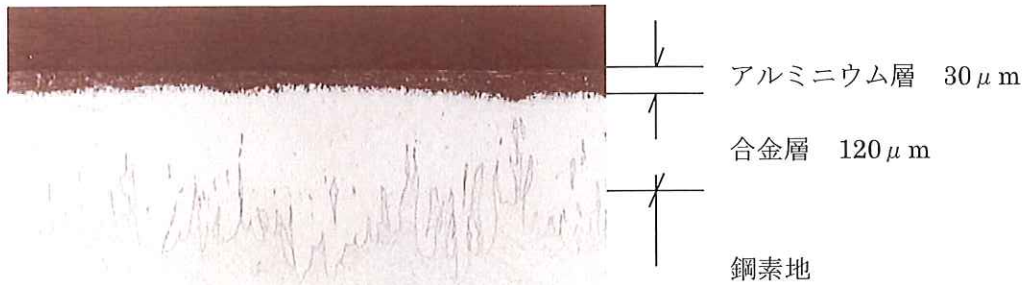
試験前

溶融アルミニウムめっき材は 9 p の試験前写真に示すように、表面からアルミニウム層、合金層、鋼素地から成っている。溶融アルミニウムめっき材のめっき層は緻密で安定な酸化皮膜で覆われているため優れた耐食性を示すが、この酸化皮膜も時間の経過と共に種々の腐食要因（主として  $\text{Cl}^-$ ）により破壊され、そこが腐食の起点となり順次腐食が進行する。アルミニウム（溶融アルミニウムめっき材）の海水中での腐食量は極めて小さいが、時間の経過と共に腐食箇所は小さなピットの発生から次第に大きな腐食部になっていく。腐食箇所は面積を拡げると共に深さ方向にも進行する。深さ方向は合金層に達すると止まるが、水平方向に腐食が拡がっていき、アルミニウム層が腐食消失して合金層の露出部が一定面積以上になり、アルミニウムの犠牲防食作用が無くなると合金層の腐食が進むことになる。合金層露出部は灰黒色を呈しているが、Fe-Al 金属間化合物であるため、金属間化合物の中の鉄が酸化され、赤い錆を発生することとなる。合金層の海水中での腐食速度は小さいと言われているがデータはない。

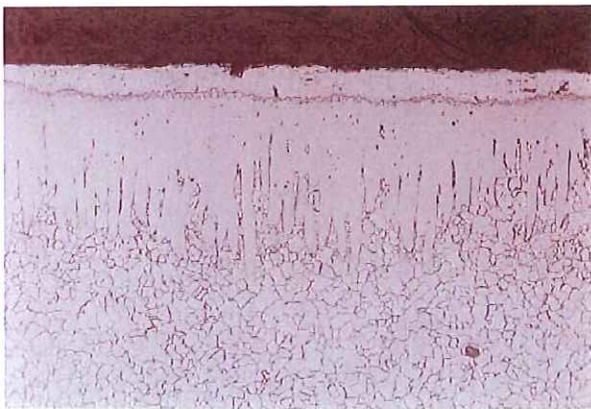
表側・良好部

本試験ではアルミニウムの海水での腐食量は極めて小さく、更に時間の経過と共に腐食速度も小さくなっている。また、9pの顕微鏡写真から合金層露出部で上部が欠損している箇所が確認される。これが腐食によるものか、試料切断時の衝撃破壊によるものか明らかではないが、試料を研磨作業で追い込むと欠損箇所や程度が軽減される。したがって断定はできないが硬くて脆い合金層の特徴から試料切断時に欠損した可能性が高い。これらのことから6.9年でもアルミニウム層の腐食段階、または合金層腐食の初期段階とみられる。

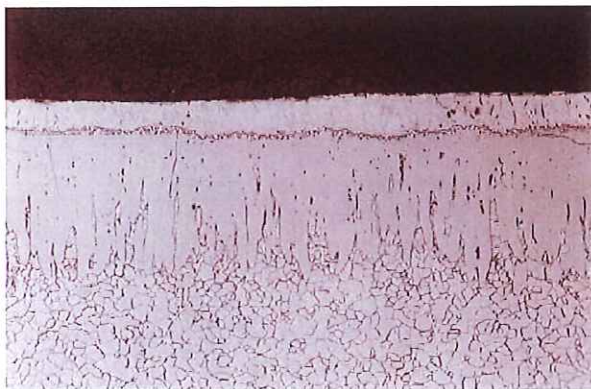
裏側・良好部

めっき層の表面状態表側はシャワーのない時には乾燥状態があり、裏側は湿った状態が長い為アルミニウムの性質上、裏側の腐食が大きいものと考えられる。5pの溶融アルミニウムめっき材の外観写真の通りである。

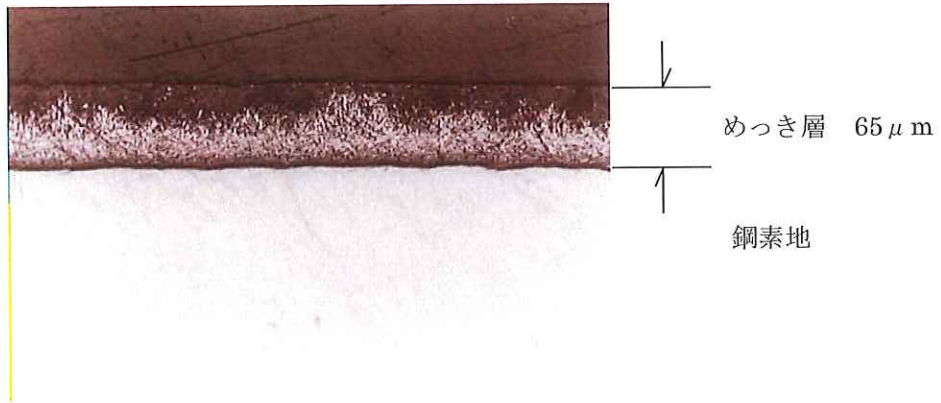
試験前 ×200

溶融亜鉛めっき材は10pの試験前写真に示すように、めっき層{ $\eta$ 層(亜鉛),  $\zeta$ 層(合金),  $\delta_1$ 層(合金)}と鋼素地から成っている。溶融亜鉛めっき材もめっき層は緻密で安定な酸化皮膜で覆われているため、溶融アルミニウムめっき材と同様に優れた耐食性を示し、ガードレールなど我々の身近に多く使用されている。めっき層は種々の腐食要因により腐食生成物を形成し、それが順次溶解消失する過程をとり消耗する。溶融亜鉛めっき層の消耗量はその腐食環境でほぼ一定であり、付着量で耐用寿命は推定できる。

当試験材は試験期間1.8年でめっき層は消失していないものの、鋼素地の一部腐食が確認されている。これが6.9年では表裏共、完全にめっき層は消失し鋼素地の腐食が甚だしい。6pの溶融亜鉛めっき材の外観写真と10pの顕微鏡写真の通りである。

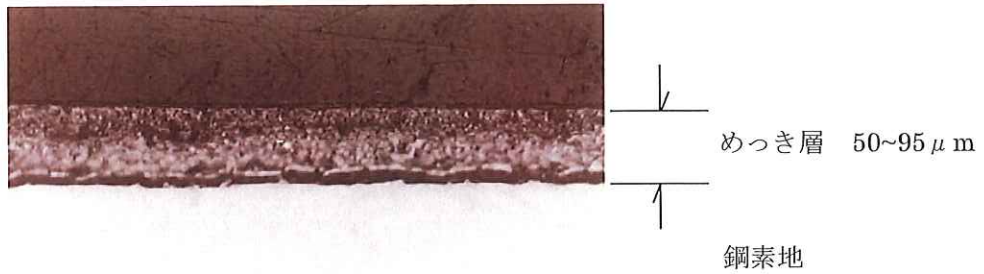
試験前

合金めっき材は11pの試験前写真が示すように、めっき層(4層よりなる)、鋼素地から成っている。その合金めっき材もめっき層は緻密で安定的な酸化皮膜で覆われている為、溶融アルミニウムめっき材と同様に優れた耐食性を示す。このめっき処理は最近注目されている表面処理材である。溶融亜鉛めっき材よりも数倍優れており、塩害地域においては特に優れていると言われている。めっき層はほぼ均一な4層より成り、溶融亜鉛めっき材と同様な腐食傾向をもつものと考えられるが、表層は5%のアルミニウムを含むので表面の酸化皮膜が亜鉛よりも安定である。6.9年経過の試験材表面は11pの顕微鏡写真が示すように、めっき層が残存するものの、一部でめっきが剥がれたように欠損し鋼素地が露出する箇所が多数確認できる。但し鋼素地は腐食していないことから、周辺めっき層による犠牲防食の影響と考えられる。

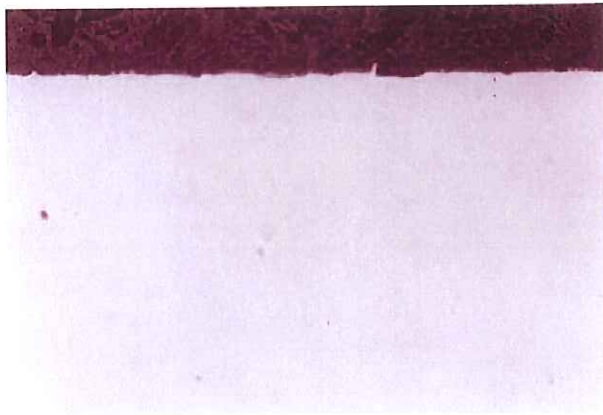
表側・良好部

SUS304の腐食は本試験材中最も小さい。ただし乾湿の繰り返しと海水中の $Cl^-$ の影響で安定酸化皮膜が破壊され鉄の赤錆が発生している。腐食速度は1.8年を境に増加に転じている。現時点での腐食量及び腐食速度は非常に小さいが、12pの顕微鏡写真が示すようにピット状の腐食が表裏両面に無数に確認され、やや孔食傾向であることが今後懸念される。

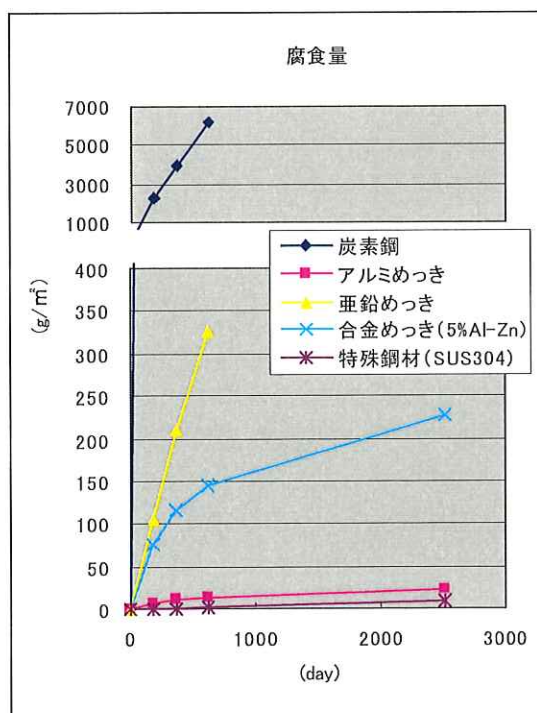
図 4. 海水シャワー試験での腐食量

表 2.及び図 4.は各試験材の腐食量をまとめたものである。6.9 年間で腐食量の多い順に炭素鋼、亜鉛めっき、合金めっき、アルミめっき、SUS304 である。特にアルミめっき、SUS304 は他の 3 者に比べて腐食量が少ないのが分かる。これらの腐食の特徴は炭素鋼及び亜鉛めっきは、ほぼ直線的に腐食量が増加している。合金めっき及びアルミめっきは経時と共に放物線を描くように増加量が鈍くなっている。SUS304 は増加量が上昇傾向ではあるが腐食量は僅かである。

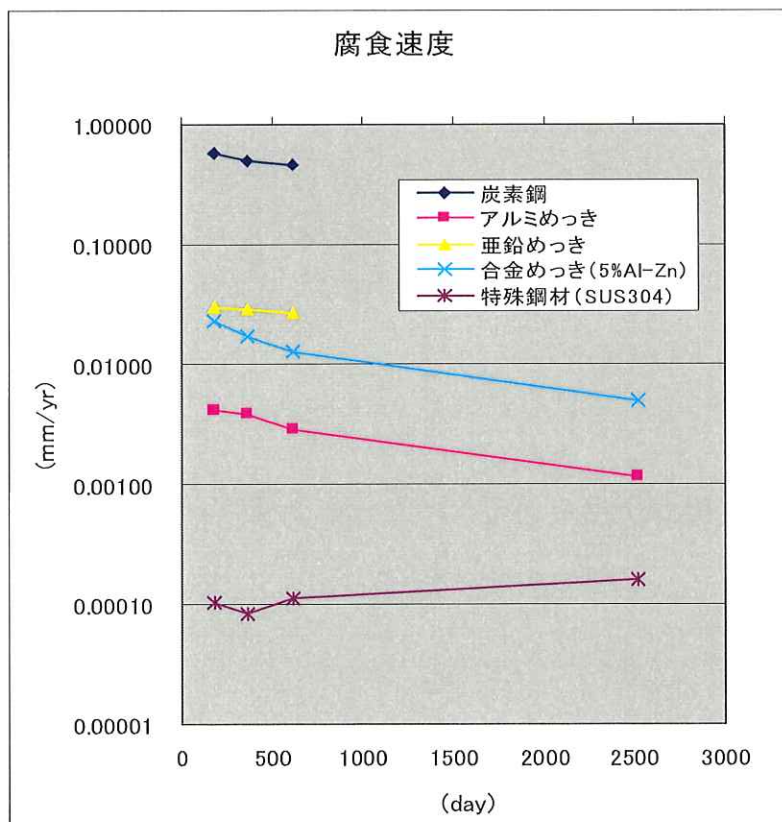
図5. 海水シャワー試験での腐食速度

表3. 及び図5は各試験材の腐食速度をまとめたものである。6ヵ月と比較して6.9年時点の腐食速度は、アルミニウムめっきが27%,合金めっきが53%,SUS304が157%となっている。
